# Unngå byggskader

## Dårlige beslagsløsninger gir stygge fasader

SINTEF Byggforsk

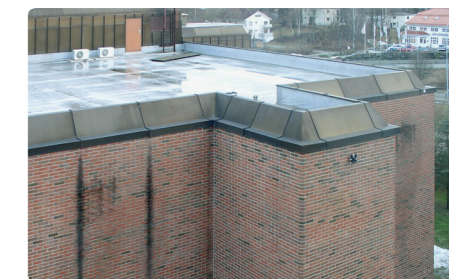
Figur 2. Tilbaketrakket parapet fører ugunstige mengder vann ut mot fasaden. Det blir skittstriper fordi regnvannet presses opp mot skjøtene (falsene) i beslaget og vannet renner videre i konsentrerte strømmer.

Det første prinsippet for å unngå ujevn avrenning i forbindelse med parapeten er at minst mulig vann skal føres ut til fasaden, se figur 1. Dette syndes det ofte mot. Det verste er kanskje når det prosjekteres med såkalte inntrukne parapetbeslag, dvs. at deler av parapetbeslaget (og taket!) dreneres mot fasadelivet. Da kan nedbøren presses sideveis opp mot beslagsfalsene av vinden, og vi kan få kraftige skittstriper nedover fasaden,

se figur 2. Slike striper kan oppstå selv om dryppkantene er i henhold til vanlige anbefalinger. Vi ser også tilsvarende skittstriper nedenfor parapetbeslag som er montert uten fall inn mot taket. Dryppkanten sikrer i slike tilfeller at eventuelle konsentrerte vannstrømmer for eksempel ved skjøter/falser, blir fordelt over en større flate – og således ikke blir så synlig.

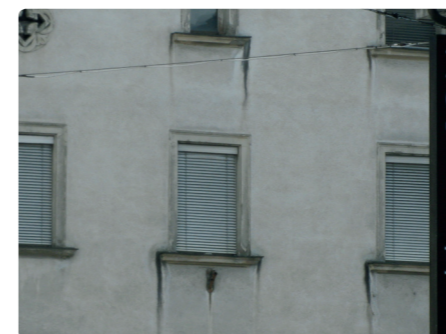
Figur 3. Skittstriper pga uheldig manglende sideoppbrett på sålbenken.

Skittstriper under vinduer er ofte en følge av sålbenk- og vannbrettbeslag med for liten dryppkant eller manglende oppbrett i endene mot vindussmyg. Sistnevnte gjør at vann kan presses ut mot smyget og ikke ut over dryppkanten slik det er planlagt og tenkt – og man får da skittstriper (eventuelt renvasking) nedenfor vindussmyget, se figur 3. Anbefalte løsninger er vist i figur 4. Eventuelle skjøter i sålbenkbeslaget vil også kunne gi konsentrerte vannstrømmer.

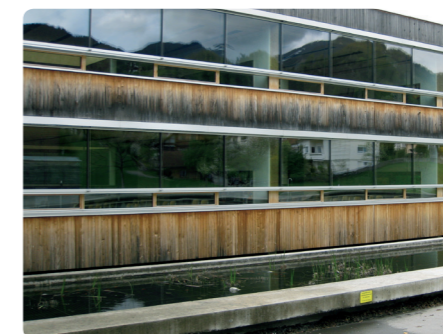
Figur 5. Ustikkende sålbenkbeslag «beskytter» underliggende ubehandlet trekledning, og hindrer den naturlige gråningen man ønsker å oppnå. Denne fasaden mottar relativt lite slagregn, noe som fører til at beslagets skjermende virkning blir stor. Lenger opp på veggen er treverket mer grånet på grunn av mer slagregn. Her burde man trolig hatt mindre beslagsutstikk.

Ubehandlet treverk i fasader er blitt stadig mer populært, og arkitekter er opptatt av hvordan treflatene grånes naturlig med tiden. Ugjennomtenkte beslagsløsninger kan imidlertid være svært skjemmende for slike fasader, blant annet ved at utstikkende beslag og dryppkanter «beskytter» underliggende treverk som da ikke grånes lik resten av fasaden. Dette vil man spesielt kunne oppleve på fasader som ikke mottar mye

slagregn, siden dryppkantene da beskytter treverket lenger ned på veggen enn hva det gjør på en slagregnutsatt fasade – hvor slagregnet ofte treffer godt oppunder dryppkanten, se figur 5.

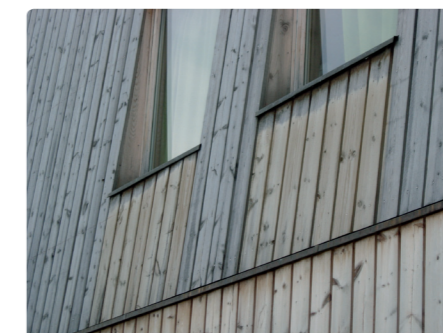
Figur 6. Eksempel på uheldig materiale brukt på beslaget. Kobberbeslag sammen med ubehandlet trekledning fører til at trekledningen under beslagene ikke grånes slik resten av kledningen siden kobberionene trolig dreper svertesoppen som skal gi gråfargen.

På fasader med ubehandlet treverk kan man også observere at rennende vann fra kobberbeslag gjør at treverket nedenfor ikke grånes slik resten av treverket gjør – kobberionene dreper trolig svertesoppene som skal gi gråfargen, se figur 6. Sink og galvanisert stål kan også avgis ioner som virker som giftstoffer på biologisk vekst.

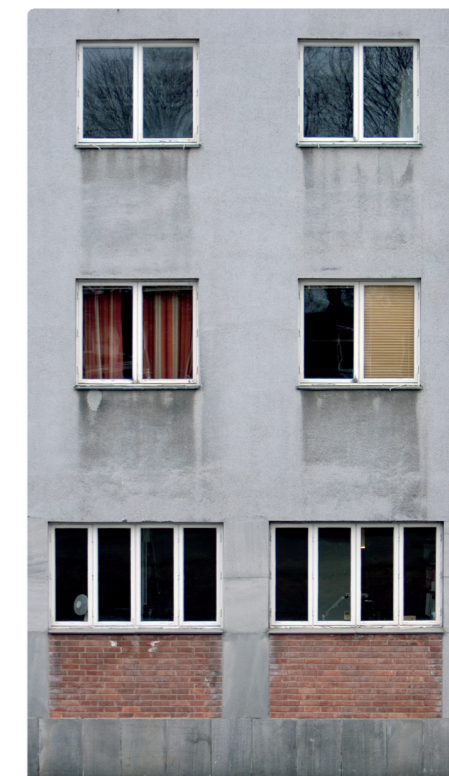
Figur 7. Sålbenkbeslagene beskytter området under vinduet slik at smuss og forurensning ikke blir vasket av. Her er altså den utstikkende dryppkanten trolig for stor. Dette problemet vil kunne gjelde for lite slagregnutsatte fasader i bystrøk med en del forurensning/trafikkstøv. Nederst på fasaden er problemet unngått ved å benytte et annet materiale hvor skitten ikke blir synlig.

I sentrale bystrøk med mye forurensning og trafikkstøv, kan man oppleve at lyse og porøse fasadematerialer (for eksempel umalt puss) tilsmusses ganske kraftig. Store dryppkanter kan da under visse forhold være ugunstige, ved at området under dryppkanten ikke blir renvasket av nedslående regnvann slik resten av fasaden blir, se figur 7. Dette gjelder trolig mest for fasader som er lite slagregnutsatte. Det kan også gjelde nedre del av en høy fasade, siden nedre del av fasaden er mindre slagregnutsatt enn øvre del av fasaden. I slike tilfeller kan man derfor vurdere å redusere utstikket av dryppkanten noe. Det kan være nyttig å undersøke om dette er et vanlig problem i det aktuelle strøket bygget skal settes opp.
